Proposal Renovasi Minor Masjid Salman ITB

Panitia Pembangunan
Yayasan Pembina Masjid Salman ITB

Desember 2010

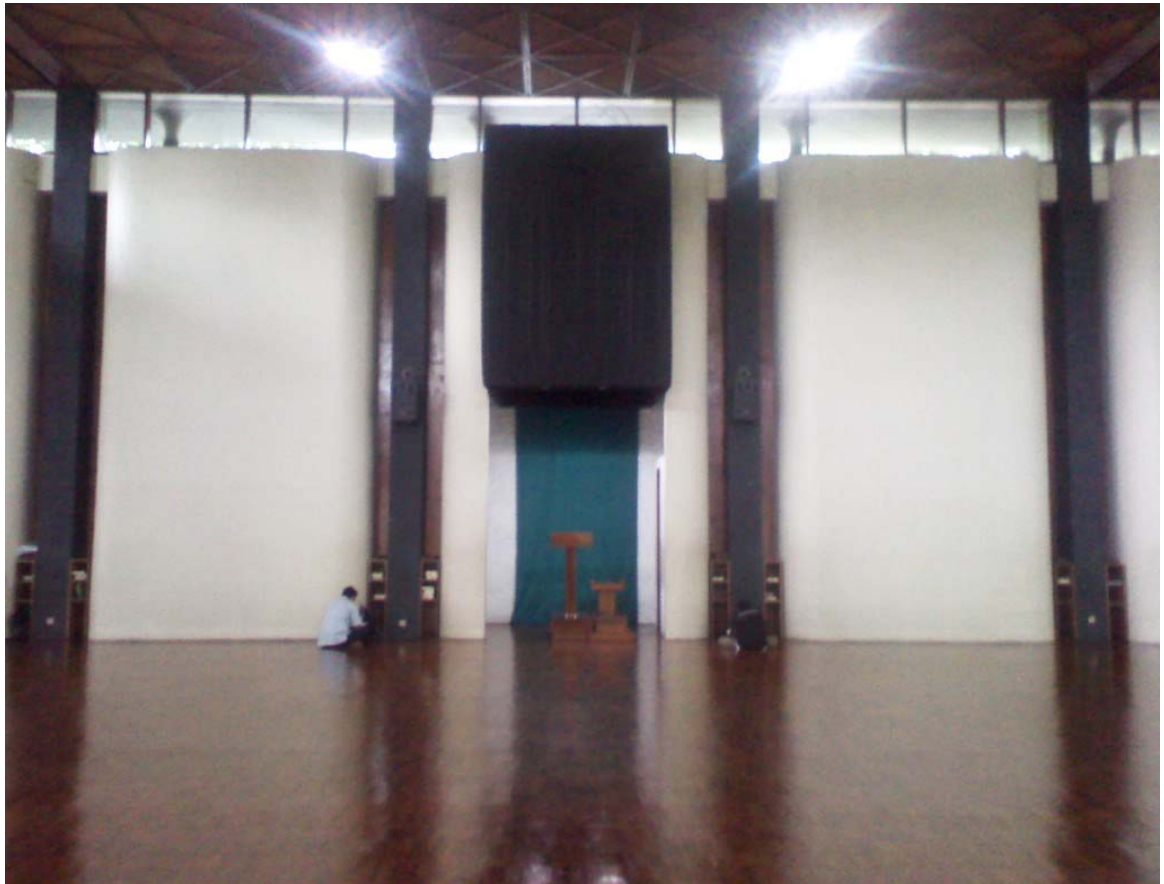
Untuk melayani kebutuhan visualisasi ceramah dan presentasi di ruang utama masjid, maka perlu disediakan proyektor yang akan menampilkan video penceramah dan juga bahan presentasi jika diperlukan. Untuk itu diperlukan dua proyektor dengan kekuatan cahaya masing-masing minimal 2500 LUMENS, yang akan diproyeksikan pada lokasi A dan B. Pilihannya adalah merek NEC tipe NP115, atau yang lebih baik.

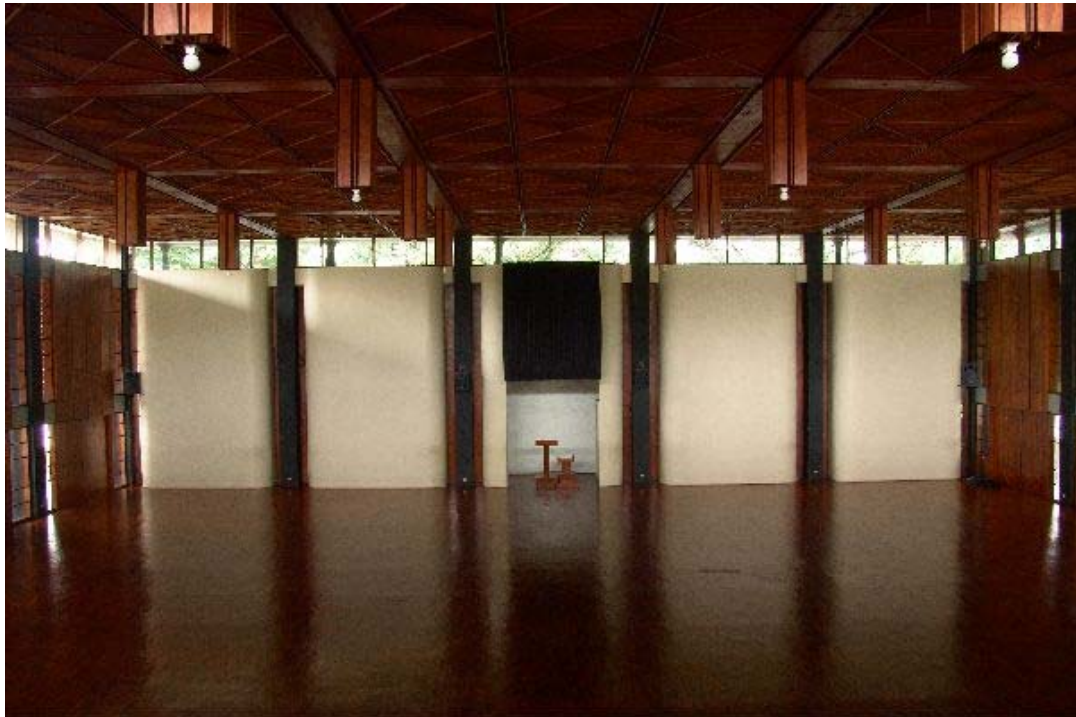
Pada 4 pilar di bagian depan masjid, perlu dipasang lampu sorot berkekuatan kecil untuk melayani jamaah yang akan membaca Al-Quran, sehingga meningkatkan pemanfaatan Al-Quran waqaf, dan menahan lebih banyak jamaah di dalam masjid di antara waktu shalat.

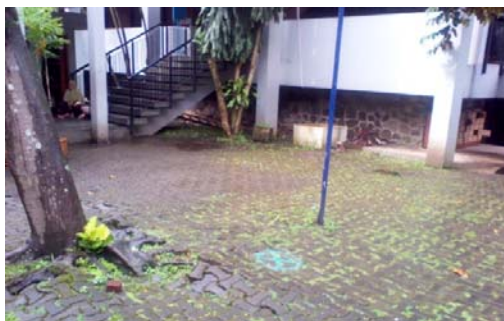
a. Renovasi Arena Beraktivitas Anak dan Remaja

Paving block di selatan menara masjid atau di utara gedung kayu adalah kawasan favorit bagi para aktivis PAS dan adik-adik binaannya untuk melakukan aktivitas, tetapi selama musim hujan kawasan ini relatif kotor dan sangat licin akibat tumbuhnya gulma dan lumut akibat air hujan yang menggenang.

Sehubungan dengan kondisi paving block yang sudah sangat sulit untuk dibersihkan, maka akan dilakukan penggantian. Alternatifnya dengan menggunakan grass block agar memungkinkan penyerapan air hujan dengan cepat.

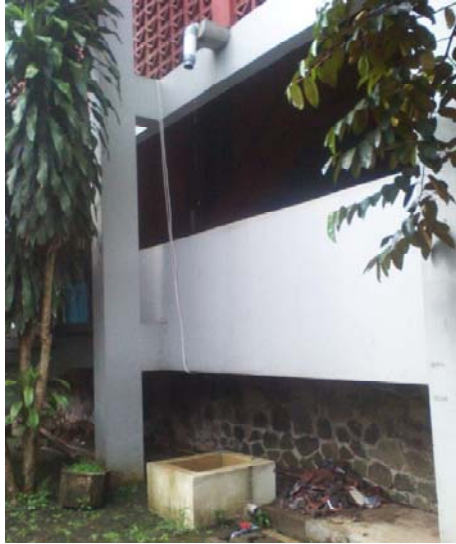
b. Tata Kelola Tempias Air Hujan

Talang air hujan dari atap masjid yang selama ini dibuat menggantung, dan mengucurkan air ke kotak air hujan di bawahnya, ternyata menimbulkan banyak keluhan dari jamaah sehubungan dengan tempias air hujan yang membasahi selasar masjid dengan jarak sekitar 2 meter dari dinding selasar, yang mengakibatkan kurang maksimalnya shaf shalat di sepanjang koridor pada hari hujan.

Untuk itu akan dipasang instalasi pipa pralon pengendali tempias air hujan, yang dipasangkan pada pilar bangunan dan diintegrasikan dengan sistem daur ulang air hujan yang sedang dibangun.

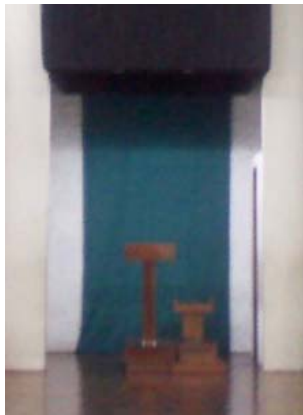
a. Pemasangan Latar Permanen di Mimbar

Sentral perhatian jamaah masjid adalah pada mimbar masjid, yaitu pada siapa yang bicara dan apa yang dibicarakan. Tetapi saat ini latar belakang mimbar masjid yang menggunakan kain sisa spanduk berwarna hijau itu sangat darurat dan tidak layak untuk direkam dalam media audio visual dan dipublikasikan.

Untuk itu, perlu dilakukan pembuatan latar belakang mimbar masjid yang indah dan layak tampil. Alternatifnya dengan menggunakan latar kayu atau bahan lain yang lebih baik untuk menunjukkan keagungan masjid.

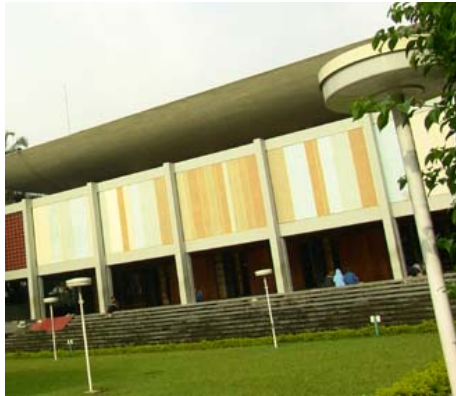
b. Pengecatan Dinding Timur Masjid

Dinding timur masjid adalah wajah masjid dari pintu masuk utama. Sudah selayaknya wajah masjid ini dirawat dan diperindah untuk menampilkan wibawa dan keagungan masjid Salman.

Cat pada dinding timur ini terakhir dirawat lima tahun lalu, sehingga sudah kusam dan menunjukkan tanda retakan. Alternatifnya, dinding timur dicat setiap tahun dengan cat dasar dan cat topcoat merek Nippon Paint atau yang lebih baik.
